GRADO EN CIENCIAS Y TECNOLOGÍAS DE LA EDIFICACIÓN

TRABAJO FINAL DE GRADO

PRÁCTICUM EN LA EMPRESA DE REHABILITACIÓN ARLA, S.L.

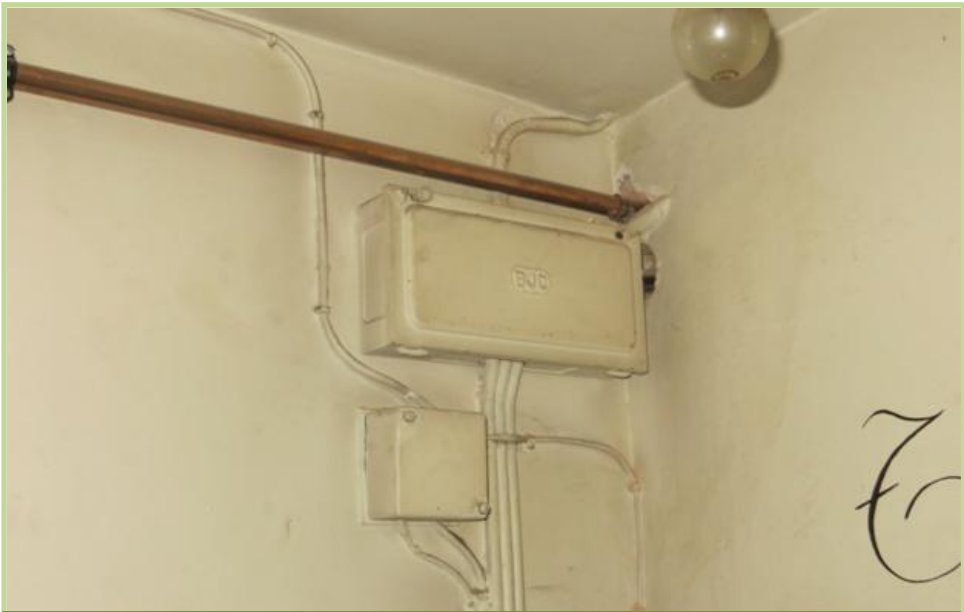
La deficiencia detectada consiste en una inadecuada posición del cableado de las instalaciones. Hay puntos del cableado de la instalación eléctrica que se cruzan con los montantes de la instalación del gas, llegando a tocarse, lo cual indica un riesgo de deflagración en caso de fugas.

La Calificación del riesgo se ha considerado leve, ya que es poco probable que pueda ocurrir un fallo inminente, por tanto, no es necesario estipular una fecha de actuación inminente.

Fig.7 Cruce de cableado de instalaciones. Electricidad con gas.

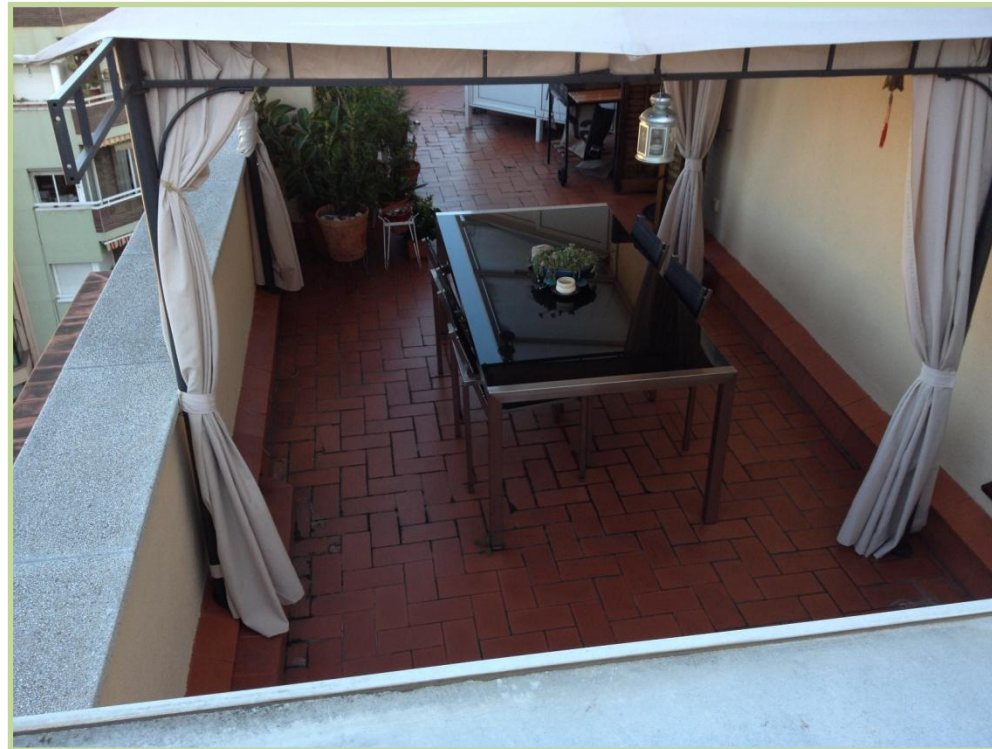
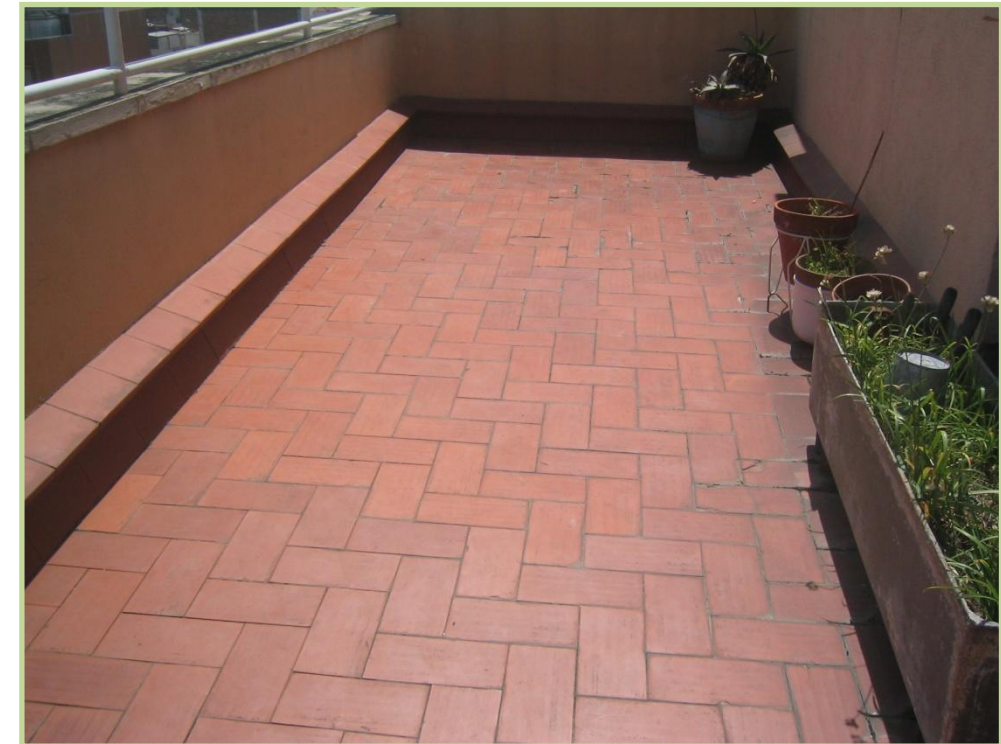
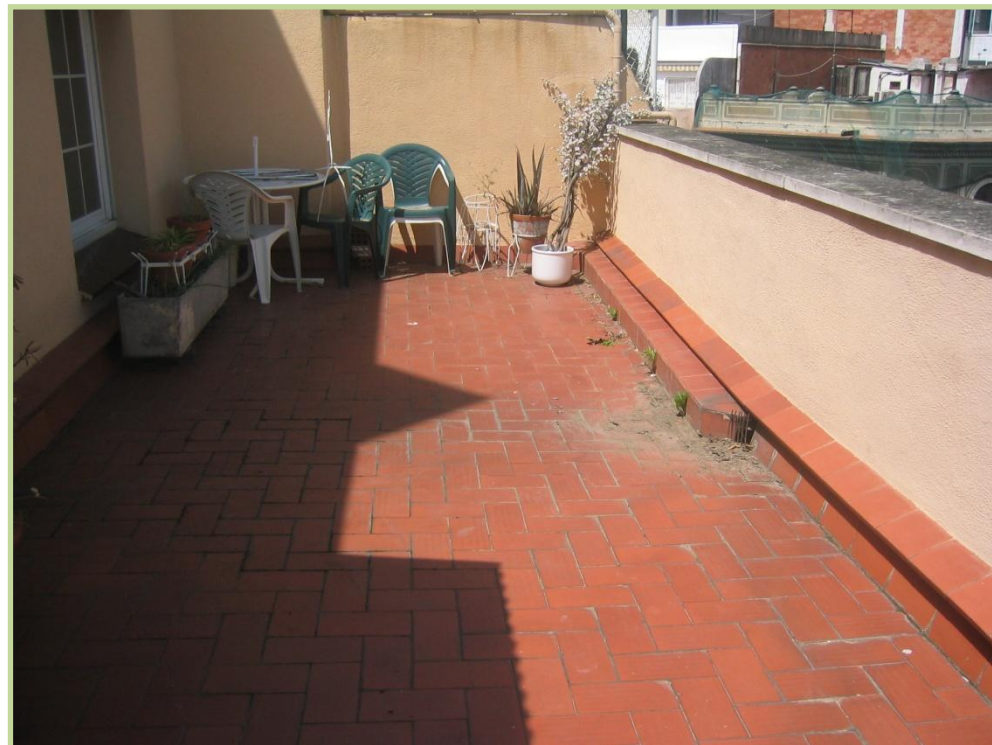
Fig.10, 11, 12. Respectivamente. REPORTAGE FOTOGRÁFICO DE LAS TERRAZAS DE LOS ÁTICOS 1º Y 2º

Preexistencias e informaciones previas: Por su aspecto, parece que la terraza del ático 2^a sea la original del edificio, con el acabado de baldosa roja. En la del ático 1^a, encontramos un pavimento cerámico esmaltado colocado sobre el acabado original. No hay problemas de humedades en las plantas inferiores pero se decide hacer esta actuación ante el avanzado deterioro de las piezas de acabado.

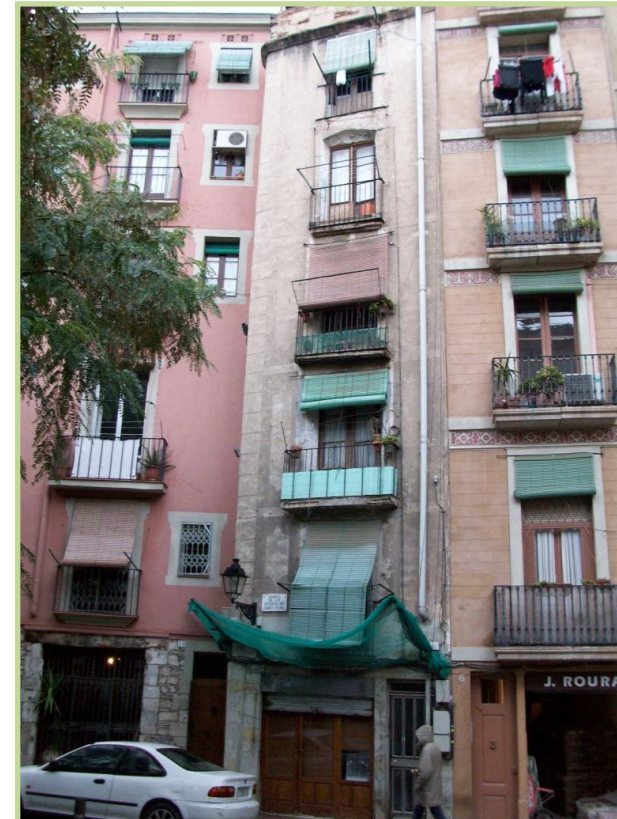
El estado inicial de la fachada era bastante precario, con prácticamente la pérdida de la totalidad del estuco original, degradación y desprendimiento de material, carpintería en mal estado y con indicio de filtraciones, con lo cual, la rehabilitación de la fachada sería integral.

Fig.14. Estado inicial de fachada ppal.

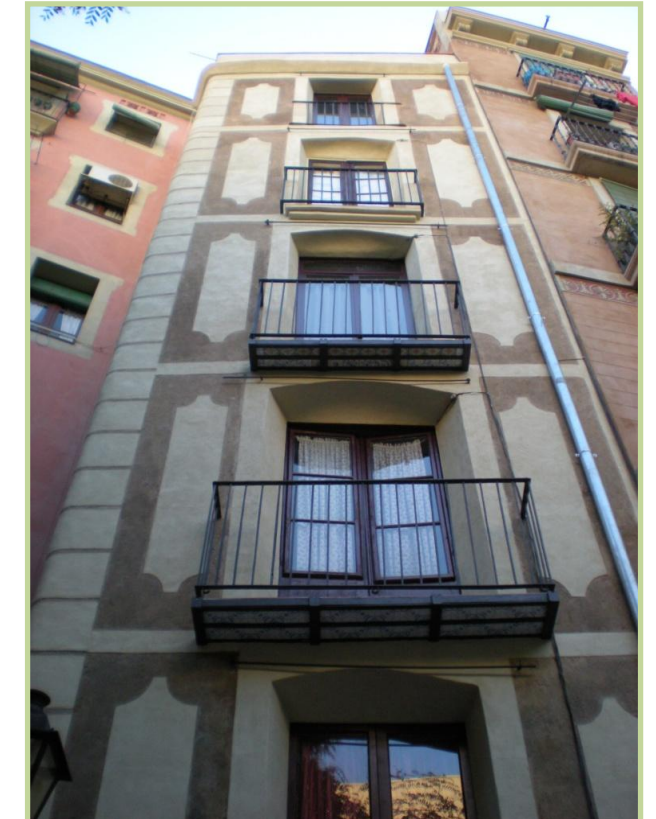
Fig.15. Estado final de fachada ppal.

- Repicado y saneado de revocos inestables o deteriorados de cornisa y antepecho de coronamiento de fachada principal.
- Cosido de grietas existentes en antepecho de coronamiento de fachada principal, mediante varillas de acero inox y resina epoxi.
- Recomposición de los estucos repicados.
- Impermeabilización de cornisa a base de revestimiento elástico impermeable de poliuretano pavimento de rasilla cerámica. Incluyendo vierteaguas.
- Sustitución de remate en antepecho por piezas cerámicas de cubremuro.

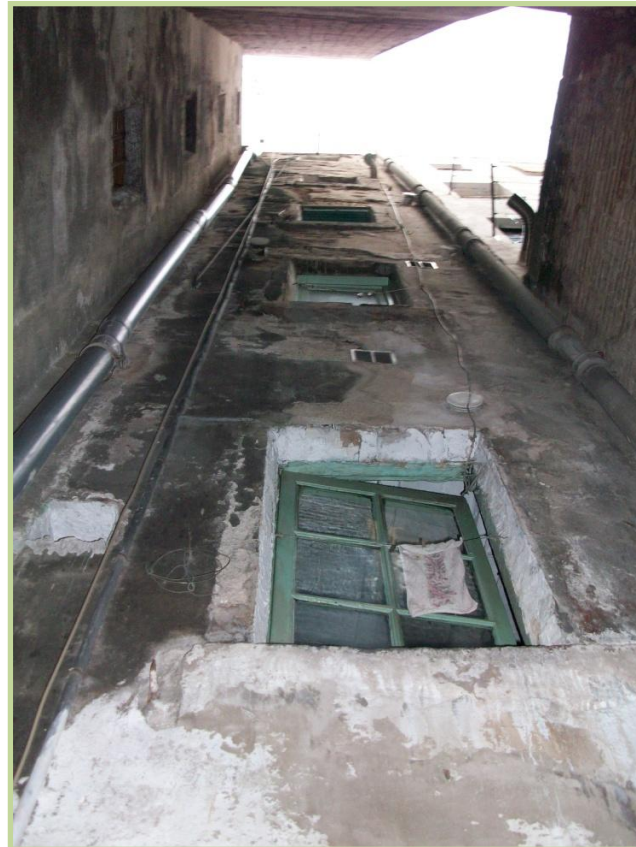
Fig.18. Patio de luces antes de las obras.

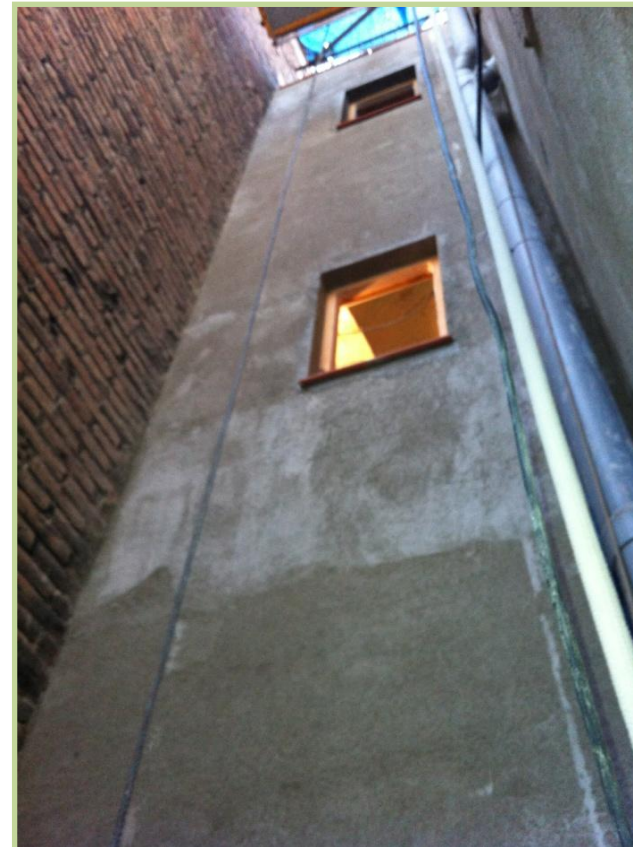
Fig.19. Patio de luces durante las obras.

- Limpieza general de paramentos de fachada principal, con agua a presión y detergente neutro.
- Aplicación en paramentos de fachada principal de veladura a base de silicatos diluidos con incorporación de siloxanos impermeabilizantes e hidrofugantes.
- Pintura de las instalaciones que discurren por fachada principal según paramento de fondo.

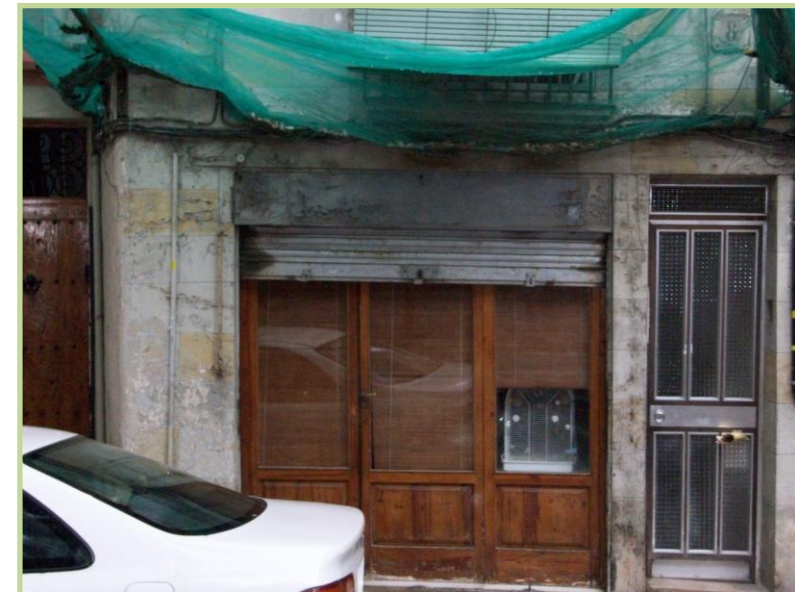
Fig.20. Enmarcado de madera de entrada ppal antes de las obras.

- Decapado de pintura existente en la totalidad de enmarcados de madera de oberturas de planta baja, hasta dejar la madera vista.
- Tratamiento de enmarcados de madera mediante revestimiento protector, tipo barniz al agua o similar. No se incluye la restauración de policromías.

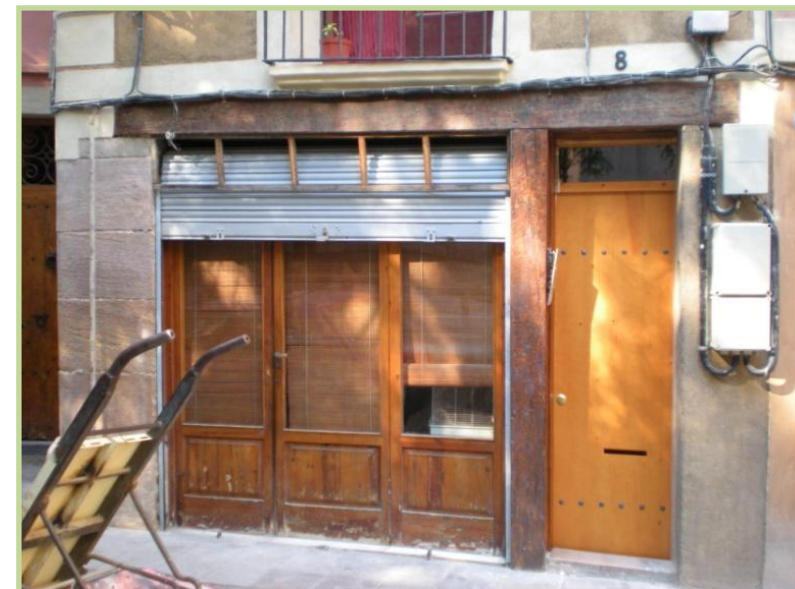
Fig.21. Enmarcado de madera de entrada ppal después de las obras.

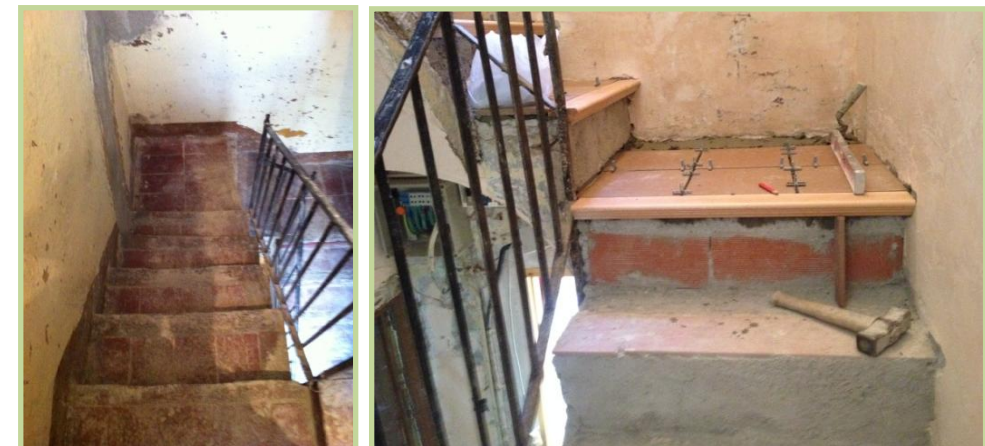
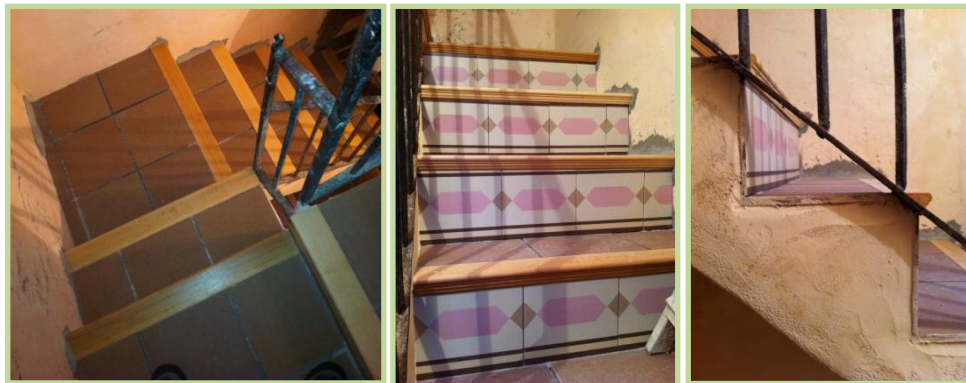
Fig.22. Comparación de la evolución de la escalera tras los trabajos realizados.

- Desmontaje y retirada de la totalidad de peldaños y pavimento de rellanos.
- Recomposición de peldañado rústico con tochanas y mortero, manteniendo el replanteo de escalera preexistente.
- Colocación de nuevo revestimiento de peldaños con mamperlanes de madera de haya en el frontal y piezas cerámicas de gres extrusionado.

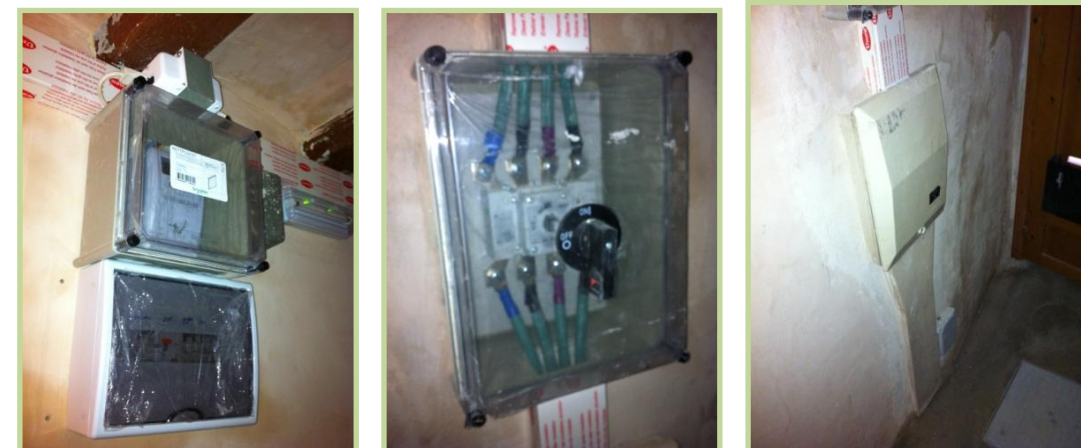
Fig.24. Imágenes de la nueva instalación eléctrica.

- Instalación de nuevo montante eléctrico, desde la caja general de protección en entrada a la finca hasta el último rellano de escalera. Se incluye caja de derivación con fusibles en cada planta y derivación individual hasta entrar en cada vivienda y conectar al cuadro de protección preexistente.
- Instalación de jabalina para toma de tierra en planta baja.
- Instalación de alumbrado de escalera, a partir del contador.
- Nuevo cableado de alumbrado de escalera instalado por el interior de la misma canaleta de montante eléctrico de viviendas y un pulsador con piloto luminoso y una toma de luz en cada planta.
- Nuevo cableado para portero electrónico.

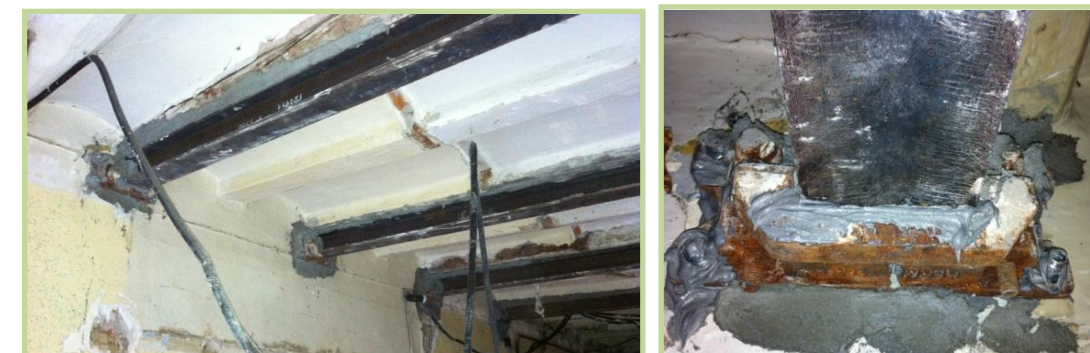
Por otro lado, el edificio presentaba problemas estructurales, concretamente pandeo y degradación de algunas de las vigas de madera, sobre todo en la zona situada más al fondo de las viviendas que ventila al patio de luces y está contigua a la pared medianera de la finca trasera, probablemente porque también es la zona más húmeda de las viviendas, así que se realizaron trabajos de refuerzo para dichas vigas mediante pletinas metálicas y tratamiento anti xilófagos.

Fig.25. Imágenes refuerzo de vigas de madera mediante perfiles HEB-120

- Colocación de 4 perfiles tipo HEB-120 debajo de las 4 viguetas de madera grafiadas en plano. Los perfiles cargarán en las dos paredes medianeras de la finca mediante soportes post-tensables tipo Herms de fundición de hierro.
- Retacado de los perfiles a las vigas de madera, para garantizar que entren en carga, con mortero sin retracción tipo Sika monotop-612.
- Tratamiento de los nuevos perfiles con pintura intumescente, en varias manos hasta conseguir la protección contra el fuego según normativa.

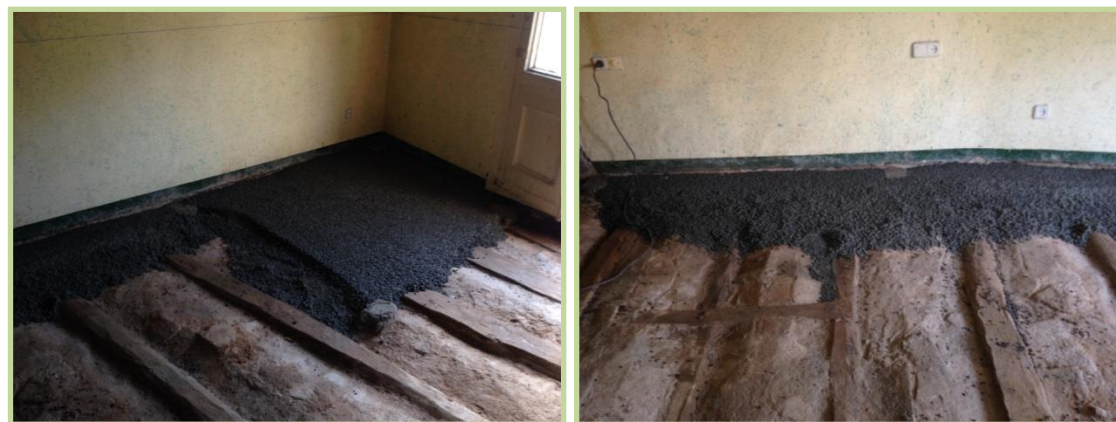
Fig.26. Nivelación de forjado unidirección mediante hormigón aligerado con arlita.

- Nivelación de pavimento de la vivienda con gruesos de hormigón aligerado con arlita en las zonas donde sea necesario.
- Formación de planché regleado en toda la sup. del forjado con mortero M-5.

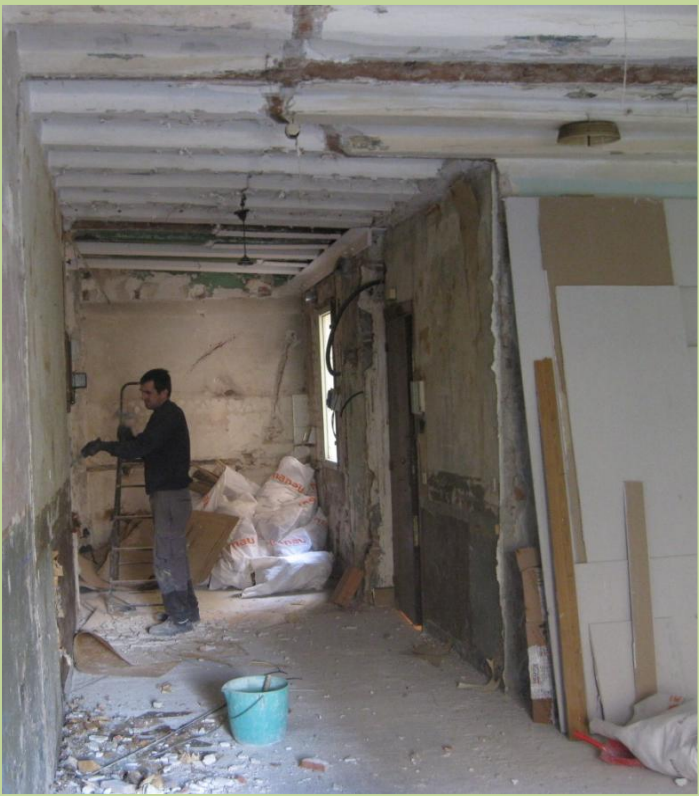
Fig.29.Operario repicando el revoco antiguo del paramento.
